Kurzbericht

Landhotel Bad Dürrenberg

PRÜFERGEBNIS

06231 Bad Dürrenberg, Zertifikats-ID: PA-00623-2021

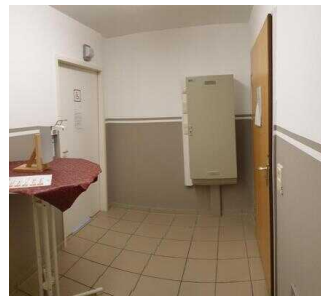
Vorflur zum WC für Menschen mit Behinderung

- Die Tür öffnet nach innen, beeinflusst aber die Bewegungsflächen vor WC und Waschbecken nicht.
- Die Bewegungsflächen betragen:
vor/hinter der Tür mindestens 150 cm x 150 cm;
vor dem WC 230 cm x 105 cm;
vor dem Waschbecken mindestens 150 cm x 150 cm;
links neben dem WC 70 cm x 55 cm, rechts ist keine Bewegungsfläche vorhanden.
- Es ist ein Haltegriff rechts vom WC vorhanden. Der Haltegriff ist nicht hochklappbar.
- Das Waschbecken ist unterfahrbar.
- Der Spiegel ist im Stehen und Sitzen einsehbar.
- Es ist ein Alarmauslöser vorhanden.
