# Amphitheater Bierer Berg – Schönebecker Operettensommer

## Fotos zur Einrichtung

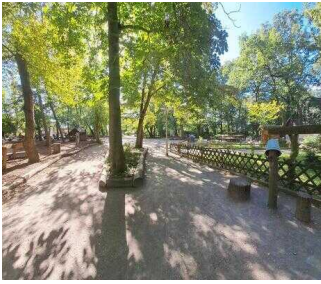
Weg vom  
Drehkreuz Eingang  
Heimattiergarten zur  
Kasse

201.101 Breite des Weges: 250 cm

201.102 Länge des Weges: 200 m

201.112 Maximale Längsneigung des Weges: 4 %

201.119 Weder ist das Ziel des Weges in Sichtweite, noch gibt es ein unterbrechungsfreies Wegeleitsystem oder Wegezeichen in sichtbarem Abstand.

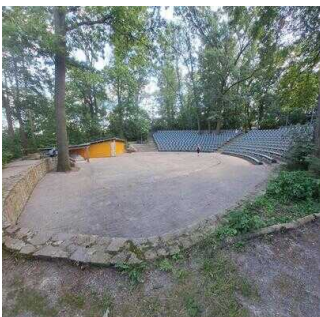
Zuschauerränge im Amphitheater

100.101 Das Amphitheater umfasst etwa 800 Sitzplätze. Die Sitzreihen sind von oben über Mittel- und Seitentrepfen zu erreichen. Der Abstand zwischen den Reihen beträgt 60 cm. Für Menschen mit Gehbehinderung gibt es einen seitlichen, stufenlosen Zugang direkt zur Reihe 4. Dieser Zugang ist bei Bedarf mit dem Auto zu erreichen.

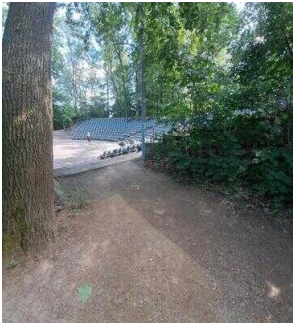
### Weg zum stufenlosen Zugang Reihe 4
