# HAUS AM SEE – Informationszentrum für Umwelt und Naturschutz

## Informationen für Menschen mit Sehbehinderung und blinde Menschen

Die Informationen zur Barrierefreiheit wurden am 19. Juni 2023 im Rahmen des Systems "Reisen für Alle" erhoben.

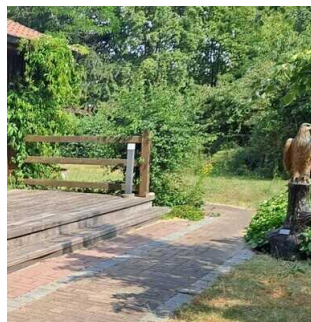
Weg vom Haupt- zum Nebeneingang

Breite des Weges: 180 cm

Länge des Weges: 36 m

Die Gehwegbegrenzung ist visuell kontrastreich. Die Gehwegbegrenzung ist taktil erfassbar.

Anmerkungen für den Gast: Der Weg verengt sich an der 1. Ecke auf 100 cm Breite.

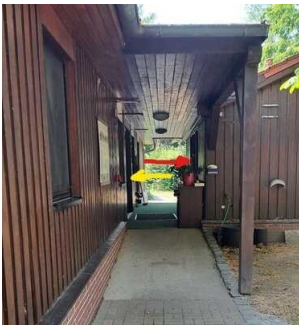
### Weg von Rampe zum WC und Nebeneingang

roter Pfeil: WC, gelber  
Pfeil: Nebeneingang

Breite des Weges: 120 cm

Länge des Weges: 5 m

Die Gehwegbegrenzung ist visuell kontrastreich. Die Gehwegbegrenzung ist taktil erfassbar.

Anmerkungen für den Gast: Direkt am Rampenzugang schränkt eine feststehende Bank den Weg auf 102 cm Breite ein.

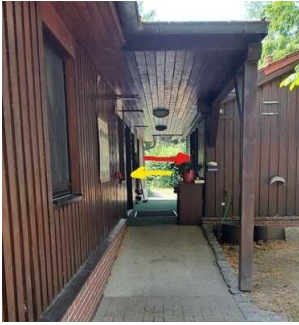
## Weg von Rampe zum WC und Nebeneingang

roter Pfeil: WC, gelber  
Pfeil: Nebeneingang

Breite des Weges: 120 cm

Länge des Weges: 5 m

Die Gehwegbegrenzung ist visuell kontrastreich. Die Gehwegbegrenzung ist taktil erfassbar.

Anmerkungen für den Gast: Direkt am Rampenzugang schränkt eine feststehende Bank den Weg auf 102 cm Breite ein.
