Hasseröder Burghotel

Informationen für Menschen mit Sehbehinderung und blinde Menschen

Die Informationen zur Barrierefreiheit wurden am 25. April 2023 im Rahmen des Systems "Reisen für Alle" erhoben.

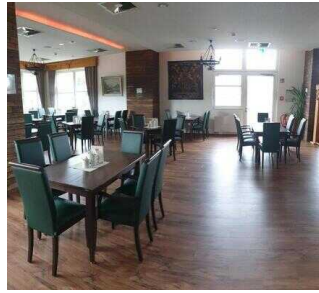
EG: Burg-Café
(Zugang über
Restaurant Burghof)

Art der Tür: Einflügel

Die Tür wird mit eigenem Kraftaufwand geöffnet.

Die Tür bzw. der Türrahmen ist visuell kontrastreich zur Umgebung abgesetzt.

Es sind keine Hindernisse, z.B. in den Raum ragende Gegenstände, vorhanden.

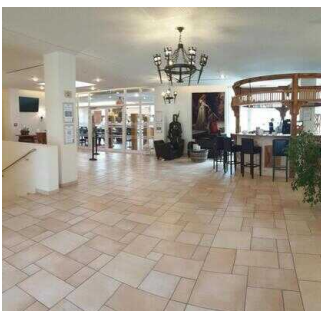
EG: Weg von der Rezeption zum Restaurant Burghof

Länge des Flurs/Weges/Ganges: 20 m

Es sind keine Hindernisse, z.B. in den Weg ragende Gegenstände, vorhanden.

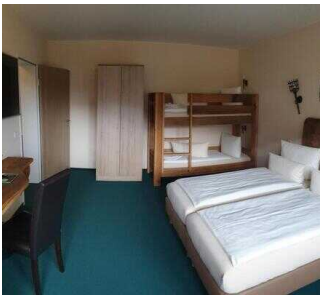
2. OG: Zimmer
209 (Schlafraum
2 groß) Familien-
Appartement

Art der Tür: Einflügel

Die Tür wird mit eigenem Kraftaufwand geöffnet.

Die Tür bzw. der Türrahmen ist visuell kontrastreich zur Umgebung abgesetzt.

Es sind keine Hindernisse, z.B. in den Raum ragende Gegenstände, vorhanden.

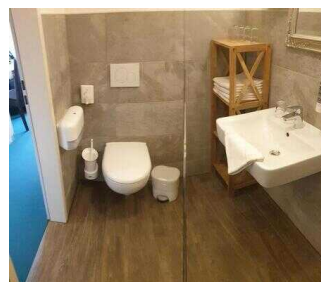
2. OG: Bad im Zimmer
209

Art der Tür: Einflügel

Die Tür wird mit eigenem Kraftaufwand geöffnet.

Die Tür bzw. der Türrahmen ist nicht visuell kontrastreich zur Umgebung abgesetzt.

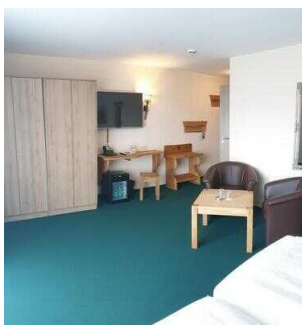
2. OG: Barrierefrei konzipiertes Zimmer 221

Art der Tür: Einflügel

Die Tür wird mit eigenem Kraftaufwand geöffnet.

Die Tür bzw. der Türrahmen ist visuell kontrastreich zur Umgebung abgesetzt.

Es sind keine Hindernisse, z.B. in den Raum ragende Gegenstände, vorhanden.

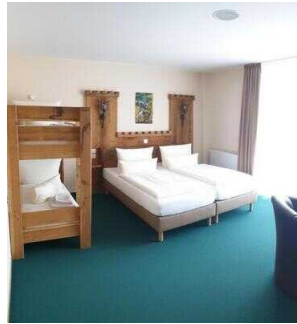
2. OG:
Familienzimmer
Komfort 225

Art der Tür: Einflügel

Die Tür wird mit eigenem Kraftaufwand geöffnet.

Die Tür bzw. der Türrahmen ist visuell kontrastreich zur Umgebung abgesetzt.

Es sind keine Hindernisse, z.B. in den Raum ragende Gegenstände, vorhanden.

Anmerkungen für den Gast: Der Balkon ist stufenlos begehbar.
