Hotel Elbebrücke

Informationen für Menschen mit Sehbehinderung und blinde Menschen

Die Informationen zur Barrierefreiheit wurden am 21. März 2023 im Rahmen des Systems "Reisen für Alle" erhoben.

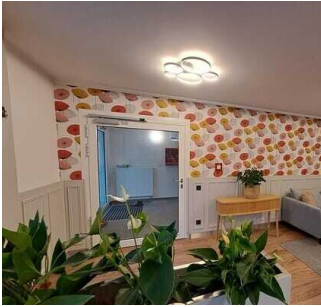
EG: Flurtür zwischen
Rezeption /Lobby und
Treppe

Art der Tür: Einflügel

Die Tür wird mit eigenem Kraftaufwand geöffnet.

Die Tür bzw. der Türrahmen ist nicht visuell kontrastreich zur Umgebung abgesetzt.

Glastüren sind nicht mit Sicherheitsmarkierungen gekennzeichnet.
