Glasmanufaktur HARZKRISTALL

Informationen für Menschen mit Sehbehinderung und blinde Menschen

Die Informationen zur Barrierefreiheit wurden am 17. November 2020 im Rahmen des Systems "Reisen für Alle" erhoben und sind geprüft.

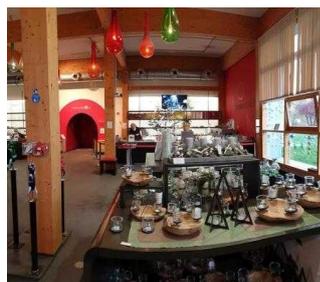
Ausstellung
und Verkauf im
Erdgeschoss

Wesentliche "Gehbahnen" im Raum sind nicht visuell kontrastreich gestaltet.

Wesentliche "Gehbahnen" im Raum sind nicht taktil erfassbar.

Es sind Hindernisse, z.B. in den Raum ragende Gegenstände, vorhanden.

Hindernisse: Ausstellungsveritinnen und Tische

Es gibt einen visuellen Kontrast zwischen den Exponaten und der Umgebung.

Die Exponate sind allgemein gut ausgeleuchtet.

Die Exponatsbeschilderung ist nicht visuell kontrastreich gestaltet.
