Tourist-Information Dessau

Informationen für Menschen mit Sehbehinderung und blinde Menschen

Die Informationen zur Barrierefreiheit wurden am 2. August 2022 im Rahmen des Systems "Reisen für Alle" erhoben.

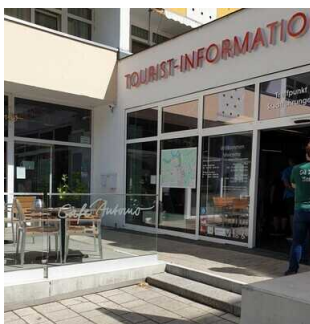
Stufen am Eingang

Vorhandene Schwellen/Stufen: 2

Höhe der Schwellen/Stufen: 13 cm

Die Treppe hat gerade Läufe.

Die Treppe hat keinen Handlauf.

Es sind keine taktilen Informationen zum Stockwerk am Anfang und am Ende der Treppenläufe vorhanden.

Die Stufen sind nicht visuell kontrastreich gestaltet.

Es besteht kein visueller Kontrast zwischen dem Fußbodenbelag und Treppenauf- oder abgängen.

Es besteht kein taktiler Kontrast zwischen dem Fußbodenbelag und Treppenauf- oder abgängen.

Die Treppe ist nicht hell und blendfrei ausgeleuchtet.

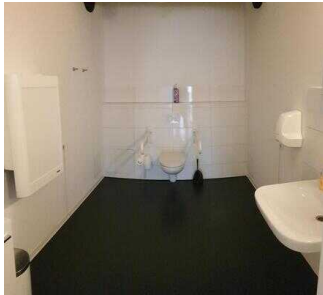
Öffentliches WC für Menschen mit Behinderung

Der Eingangsbereich ist visuell kontrastreich zur Umgebung abgesetzt.

Der Eingangsbereich ist nicht durch einen taktil wahrnehmbaren Bodenbelagswechsel erkennbar.

Die Tür wird mit eigenem Kraftaufwand geöffnet.

Die Tür bzw. der Türrahmen ist nicht visuell kontrastreich zur Umgebung abgesetzt.

Glastüren sind nicht mit Sicherheitsmarkierungen gekennzeichnet.
