Weinhotel Freylich Zahn

Informationen für Menschen mit Sehbehinderung und blinde Menschen

Die Informationen zur Barrierefreiheit wurden am 23. April 2023 im Rahmen des Systems "Reisen für Alle" erhoben.

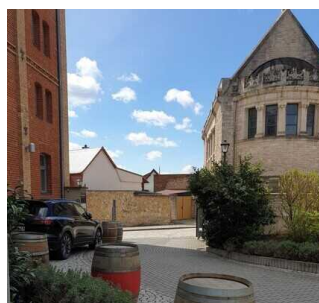
Weg vom Hoftor zum Haupteingang

Breite des Weges: 300 cm

Länge des Weges: 15 m

Es ist keine Gehwegbegrenzung vorhanden.

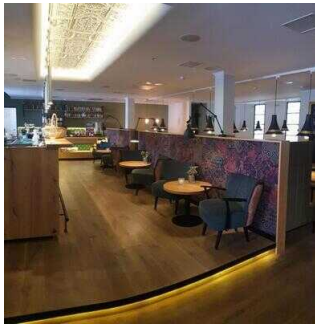
Frühstücksbuffett

Die Gehbahn von der Eingangstür zum Schalter/Tresen/zur Kasse ist nicht mit visuell kontrastreichen Markierungen (z.B. Teppich) gekennzeichnet.

Die Gehbahn von der Eingangstür zum Schalter/Tresen/zur Kasse ist nicht mit taktil erfassbaren Markierungen (z.B. Bodenindikatoren) gekennzeichnet.

Anmerkungen für den Gast: Der Bereich mit Frühstückstresen ist nur über eine 15 cm hohe Stufe zu erreichen. Die Servicemitarbeiter servieren das Frühstück aber gerne am Tisch.

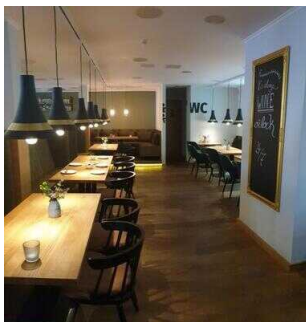
Frühstücksraum /
Hotel-Restaurant

Es sind keine Hindernisse, z.B. in den Raum ragende Gegenstände, vorhanden.

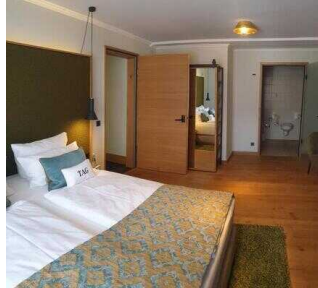
1. OG: Barrierefrei konzipiertes Zimmer 104

Die Tür bzw. der Türrahmen ist visuell kontrastreich zur Umgebung abgesetzt.

Es sind keine Hindernisse, z.B. in den Raum ragende Gegenstände, vorhanden.

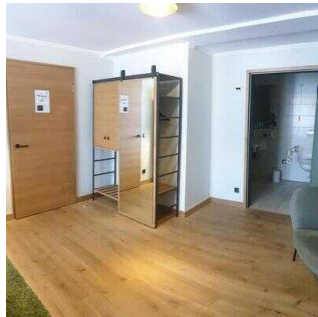
1. OG: Barrierefrei konzipiertes Zimmer 104

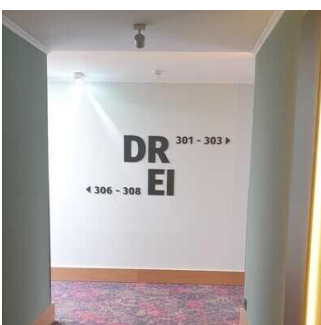
Visuell taktile Gestaltung

Die Bedienelemente (z.B. Türgriffe, Lichtschalter, Notruftaster) sind im gesamten Gebäude/Objekt taktil erfassbar.

Die Bedienelemente (z.B. Türgriffe, Lichtschalter, Notruftaster) sind im gesamten Gebäude/Objekt visuell kontrastreich gestaltet.

Die Gehbahnen in Fluren/Wegen/Gängen sind im gesamten Gebäude/Objekt nicht mit taktil erfassbaren Markierungen gekennzeichnet. Die Wände oder andere bauliche Elemente können nicht zur Orientierung genutzt werden.
