Dorint Hotel Charlottenhof Halle

Informationen für Menschen mit Sehbehinderung und blinde Menschen

Die Informationen zur Barrierefreiheit wurden am 13. September 2022 im Rahmen des Systems "Reisen für Alle" erhoben und sind geprüft.

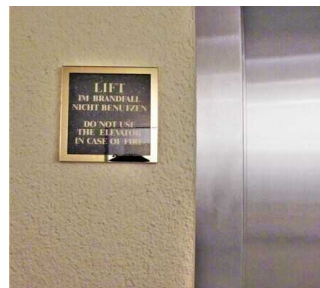
Der Zugang zur Tür
von der Tiefgarage
zum Hotellift wird
gekennzeichnet durch
die Schilder Hotel und
Ausfahrt.

Art der Tür: Einflügel

Die Tür wird ohne eigenen Kraftaufwand (Drücker, Lichtschranke, Bewegungsmelder etc.) geöffnet.

Die Tür bzw. der Türrahmen ist visuell kontrastreich zur Umgebung abgesetzt.

Glastüren sind nicht mit Sicherheitsmarkierungen gekennzeichnet.

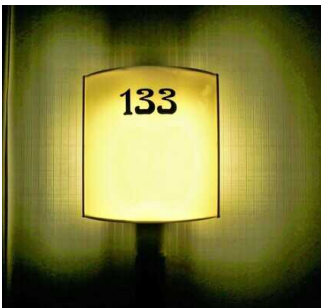
Zimmernummer

Länge des Flurs/Weges/Ganges: 6 m

Es sind keine Hindernisse, z.B. in den Weg ragende Gegenstände, vorhanden.
