## Kurzbericht

## Kloster Drübeck

# PRÜFERGEBNIS

38871 Ilsenburg OT Drübeck, Zertifikats-ID: PA-11379-2021

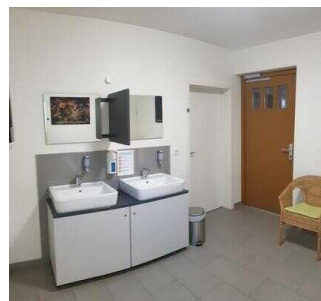
### Öffentliches WC für Menschen mit Behinderung

- Das Sanitärgebäude ist zu den Öffnungszeiten des Klostercafé frei zugänglich. Außerhalb der Öffnungszeiten melden sich die Gäste bitte im Infopunkt oder an der Rezeption.
- Die Bewegungsflächen betragen:  
vor/hinter der Tür mindestens 150 cm x 150 cm;  
vor dem WC 135 cm x 160 cm; vor dem Waschbecken 120 cm x 160 cm;  
links und rechts neben dem WC mindestens 90 cm x 70 cm.
- Es sind links und rechts vom WC Haltegriffe vorhanden. Die Haltegriffe sind hochklappbar.
- Das Waschbecken ist unterfahrbar.
- Der Spiegel ist im Stehen und Sitzen einsehbar.

- Es ist kein Alarmauslöser vorhanden.
