Kurzbericht

Land-gut-Hotel Seeblick Klietz

PRÜFERGEBNIS

39524 Kietz, Zertifikats-ID: PA-12045-2021

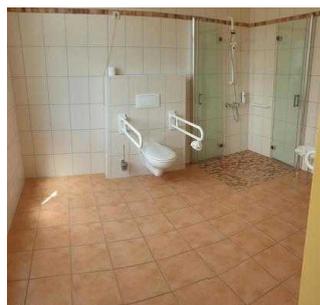
Gästehaus EG: Zimmer 10 mit Bad

Gästehaus: Zimmer 10 (Doppelzimmer, Erdgeschoss)

- Die Zimmertür ist 94 cm breit.
- Die Bewegungsflächen vor/hinter der Tür sind mindestens 140 cm x 150 cm groß.

- Der schmalste Durchgang im Schlafrum ist 132 cm breit.
- Die Bewegungsflächen betragen:
vor wesentlichen, feststehenden Einrichtungsgegenständen (z.B. Schrank) 150 cm x 150cm;
links neben dem Bett 98 cm x 250 cm; rechts neben dem Bett 158 cm x 250 cm.

- Das Bett ist 56 cm hoch.
- Ein Pflegebett ist vorhanden.
- Die Badtür ist 94 cm breit.
- Die Bewegungsflächen im Bad betragen:
vor/hinter der Tür, vor dem WC und vor dem Waschbecken mindestens 150 cm x 150cm;
links und rechts neben dem WC mindestens 90 cm x 70 cm.

- Es sind links und rechts vom WC Haltegriffe vorhanden. Die Haltegriffe sind hochklappbar.
- Das Waschbecken ist unterfahrbar.
- Der Spiegel ist im Stehen und Sitzen einsehbar.

- Die Dusche ist schwellenlos zugänglich.
- Die Bewegungsfläche in der Dusche beträgt 118 cm x 120 cm.
- Es ist ein Duschsitz vorhanden oder kann bei Bedarf bereitgestellt werden.

- Es sind Haltegriffe in der Dusche vorhanden.
- Es ist ein Alarmauslöser vorhanden.
