Kurzbericht

WELTRAD – Quartier und Restaurant

PRÜFERGEBNIS

39218 Schönebeck, Zertifikats-ID: PA-00117-2022

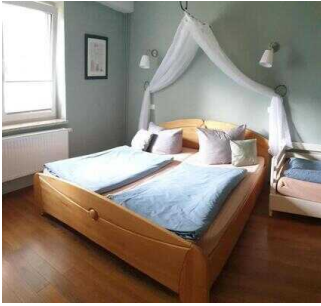
Zimmer 13 mit Bad (Mehrbettzimmer)

- Die Bewegungsflächen im Schlafraum betragen vor wesentlichen immobilen Einrichtungsgegenständen sowie links neben dem Bett mindestens 150cmx150cm. Rechts steht das Bett an der Wand.
- Die Höhe des Bettes beträgt 44cm.
- Die Tür zum Badezimmer ist 66 cm breit.
- Die Bewegungsflächen betragen:
an der Tür mindestens 150cmx150cm;
vor dem WC 85cmx90cm und dem Waschbecken 105cmx105cm;
links neben dem WC 21cmx55cm, rechts 85cmx55cm.
- Am WC sind keine Haltegriffe vorhanden.
- Das Waschbecken ist eingeschränkt unterfahrbar.
- Der Spiegel ist im Stehen und Sitzen einsehbar.
- Die ebenerdige Duschfläche ist 85cmx85cm groß. Ein Duschsitz und Haltegriffe sind nicht vorhanden.

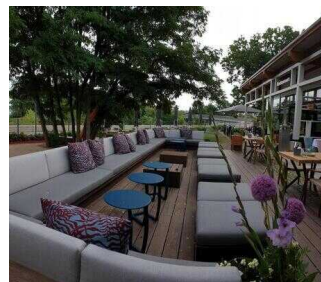
Terrasse am Restaurant

- Die große Terrasse ist sowohl über das Restaurant als auch vom Elberadweg her über eine 8 m lange Rampe mit 11% Steigung zugänglich. Treppen ohne Handlauf sind vorhanden.
- Alternativ kann der Haupteingang genutzt werden.
- Der Weg vom Elberadweg zur Rampe ist 12 m lang und leicht begeh- und befahrbar.
