## Europa-Jugendbauernhof Deetz

## Informationen für Menschen mit Sehbehinderung und blinde Menschen

Die Informationen zur Barrierefreiheit wurden am 17. April 2023 im Rahmen des Systems "Reisen für Alle" erhoben und sind geprüft.

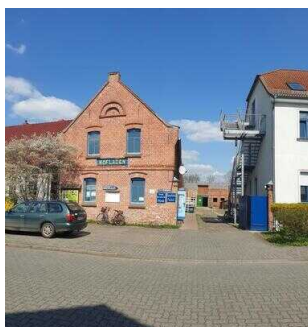
Weg vom Parkplatz  
zum Eingang

Breite des Weges: 200 cm

Länge des Weges: 10 m

Es ist keine Gehwegbegrenzung vorhanden.

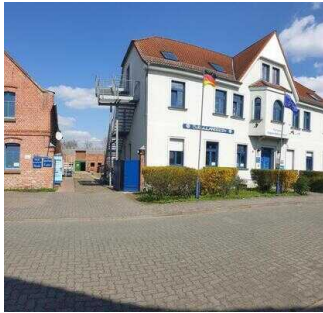
Eingang Hoftor

Der Eingangsbereich ist visuell kontrastreich zur Umgebung abgesetzt.

Der Eingangsbereich ist durch einen taktile wahrnehmbaren Bodenbelagswechsel erkennbar.

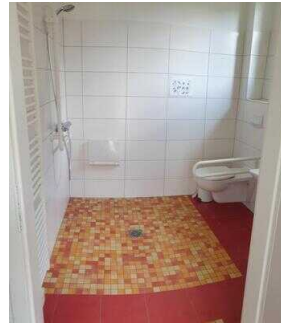
Haus 2: WC für Menschen mit Behinderung

Tür zum Badezimmer

Art der Tür: Einflügel

Die Tür wird mit eigenem Kraftaufwand geöffnet.

Die Tür bzw. der Türrahmen ist nicht visuell kontrastreich zur Umgebung abgesetzt.
