Landhotel Bad Dürrenberg

Informationen für Menschen mit Sehbehinderung und blinde Menschen

Die Informationen zur Barrierefreiheit wurden am 7. Dezember 2021 im Rahmen des Systems "Reisen für Alle" erhoben.

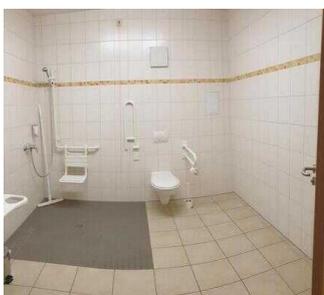
Bad im Zimmer 104

Tür zum Badezimmer

Art der Tür: Einflügel

Die Tür wird mit eigenem Kraftaufwand geöffnet.

Die Tür bzw. der Türrahmen ist visuell kontrastreich zur Umgebung abgesetzt.

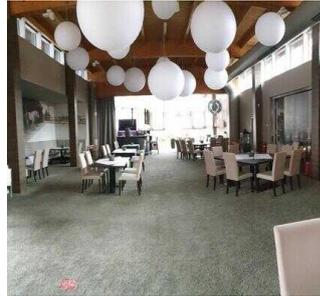
Restaurant

Tür zum Speiseraum

Art der Tür: Einflügel

Die Tür wird mit eigenem Kraftaufwand geöffnet.

Die Tür bzw. der Türrahmen ist visuell kontrastreich zur Umgebung abgesetzt.

Glastüren sind nicht mit Sicherheitsmarkierungen gekennzeichnet.

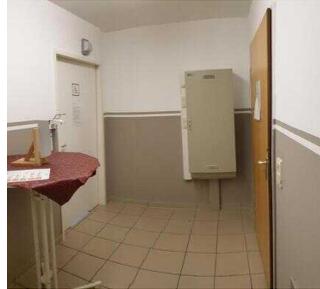
Vorflur zum WC
für Menschen mit
Behinderung

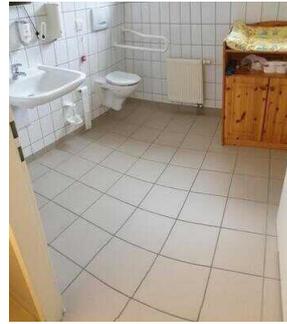
Öffentliches WC für Menschen mit Behinderung

Tür zum öffentlichen WC

Art der Tür: Einflügel

Die Tür wird mit eigenem Kraftaufwand geöffnet.

Die Tür bzw. der Türrahmen ist visuell kontrastreich zur Umgebung abgesetzt.

Anmerkungen für den Gast: Es ist ein Wickeltisch vorhanden.

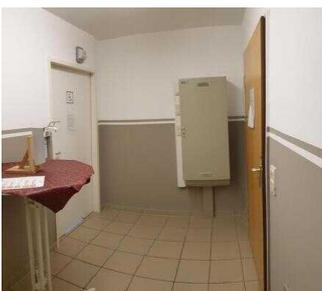
WC-Flur

Länge des Flurs/Weges/Ganges: 6 m

Es sind keine Hindernisse, z.B. in den Weg ragende Gegenstände, vorhanden.
