WELTRAD – Quartier und Restaurant

Cokturhof 3
39218 Schönebeck

Informationen für Menschen mit Sehbehinderung und blinde Menschen

Die Informationen zur Barrierefreiheit wurden am 25. August 2022 im Rahmen des Systems "Reisen für Alle" erhoben und sind geprüft.

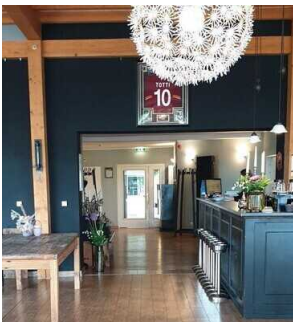
Weg vom Eingang zur Rezeption

Länge des Flurs/Weges/Ganges: 10 m

Es sind keine Hindernisse, z.B. in den Weg ragende Gegenstände, vorhanden.

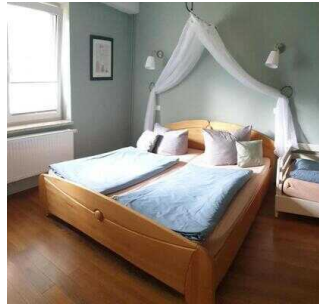
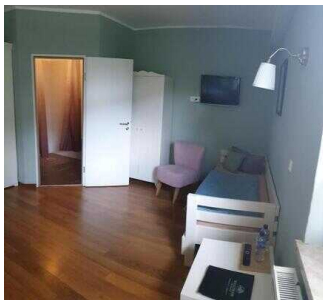
EG: Zimmer 13

Es sind Hindernisse, z.B. in den Raum ragende Gegenstände, vorhanden.

Hindernisse: Tisch und stuhl
