Wyndham Garden Quedlinburg Stadtschloss Hotel

Informationen für Menschen mit Sehbehinderung und blinde Menschen

Die Informationen zur Barrierefreiheit wurden am 30. Dezember 2022 im Rahmen des Systems "Reisen für Alle" erhoben.

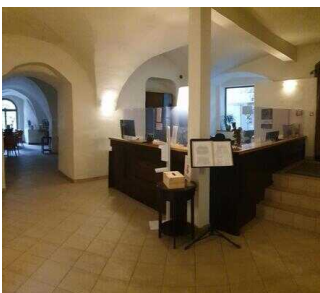
EG: Rezeption

Die Gehbahn von der Eingangstür zum Schalter/Tresen/zur Kasse ist nicht mit visuell kontrastreichen Markierungen (z.B. Teppich) gekennzeichnet.

Die Gehbahn von der Eingangstür zum Schalter/Tresen/zur Kasse ist nicht mit taktil erfassbaren Markierungen (z.B. Bodenindikatoren) gekennzeichnet.

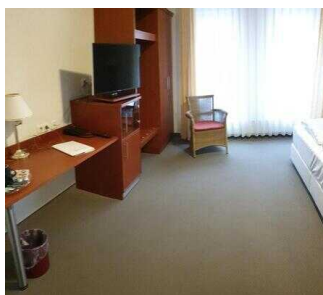
Zimmerflügel Klink,
EG: Barrierefrei
konzipiertes Zimmer
103

Tür zum Schlafräum

Art der Tür: Einflügel

Die Tür wird mit eigenem Kraftaufwand geöffnet.

Die Tür bzw. der Türrahmen ist visuell kontrastreich zur Umgebung abgesetzt.

Es sind keine Hindernisse, z.B. in den Raum ragende Gegenstände, vorhanden.

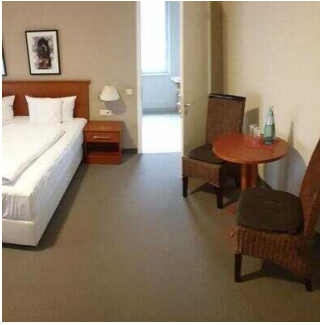
Zimmerflügel Klink,
EG: Bad im Zimmer
103

Tür zum Badezimmer

Art der Tür: Einflügel

Die Tür wird mit eigenem Kraftaufwand geöffnet.

Die Tür bzw. der Türrahmen ist nicht visuell kontrastreich zur Umgebung abgesetzt.

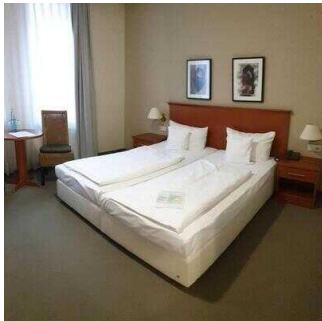
Zimmerflügel Klink,
EG: Barrierefrei
konzipiertes Zimmer
104

Tür zum Schlafräum

Art der Tür: Einflügel

Die Tür wird mit eigenem Kraftaufwand geöffnet.

Die Tür bzw. der Türrahmen ist nicht visuell kontrastreich zur Umgebung abgesetzt.

Es sind keine Hindernisse, z.B. in den Raum ragende Gegenstände, vorhanden.

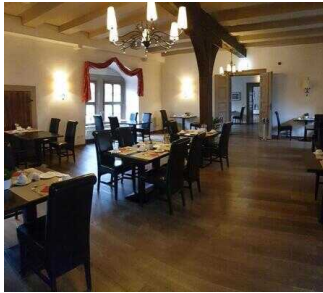
1. OG:
Frühstücksraum

Tür zum Speiseraum

Art der Tür: Einflügel

Die Tür wird mit eigenem Kraftaufwand geöffnet.

Die Tür bzw. der Türrahmen ist visuell kontrastreich zur Umgebung abgesetzt.

Anmerkungen für den Gast: Die Tür zum Restaurant vom Zimmertrakt Klink aus ist 87 cm breit.

Es sind keine Hindernisse, z.B. in den Raum ragende Gegenstände, vorhanden.
